دراسة علاج وترميم وصيانة المآذن الأثرية بمدينة القاهرة تطبيقاً على إحدى المآذن الأثرية المختارة

بحث مقدم لنيل درجة الدكتوراه فى ترميم وصيانة الآثار
كلية الآثار - جامعة القاهرة (فرع الفيوم)

إعداد
محمد كمال خلاف

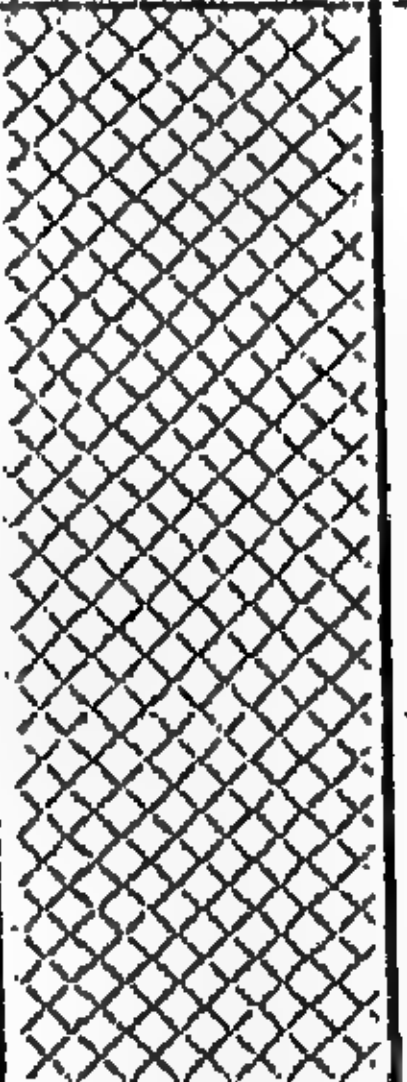
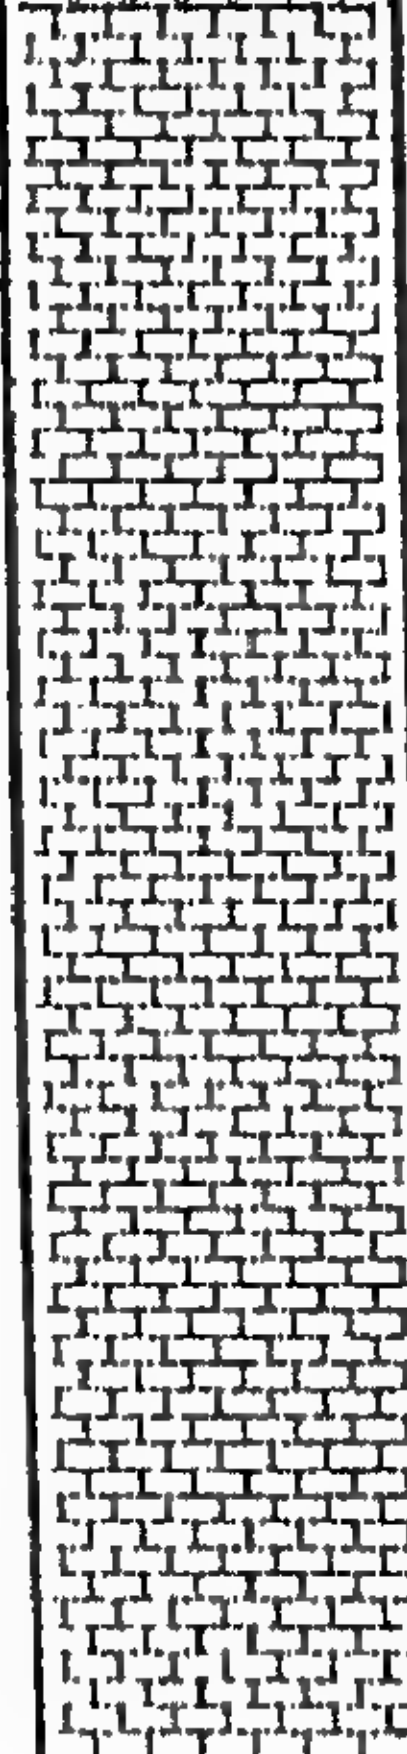
BORE HOLE NO. 1					
Depth (m)	Boring Log	Classification	C r	R Q D	Q u
2

Fill (Sandy silt , broken stones)			
4					
6

Yellowish white limestone , partings of calcareous silt	32	12	82
8			28	11	
10			30	11	
			40	25	
12			26	-	
			45	15	
14			43	12	
			33	11	
16		----- End of boring	30	12	
18					
20

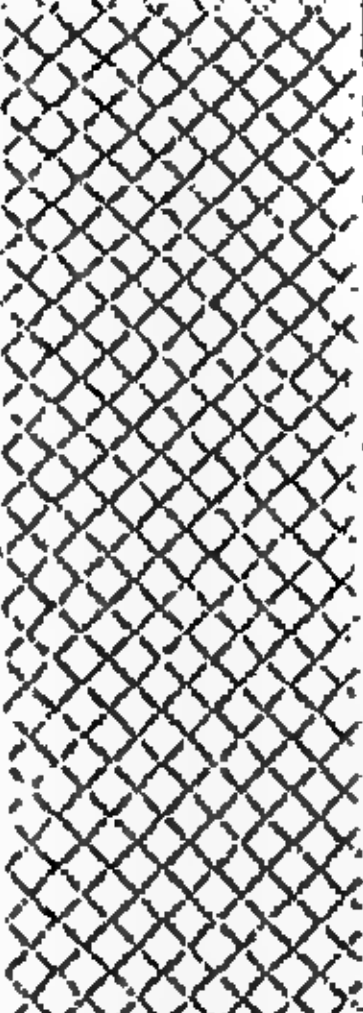
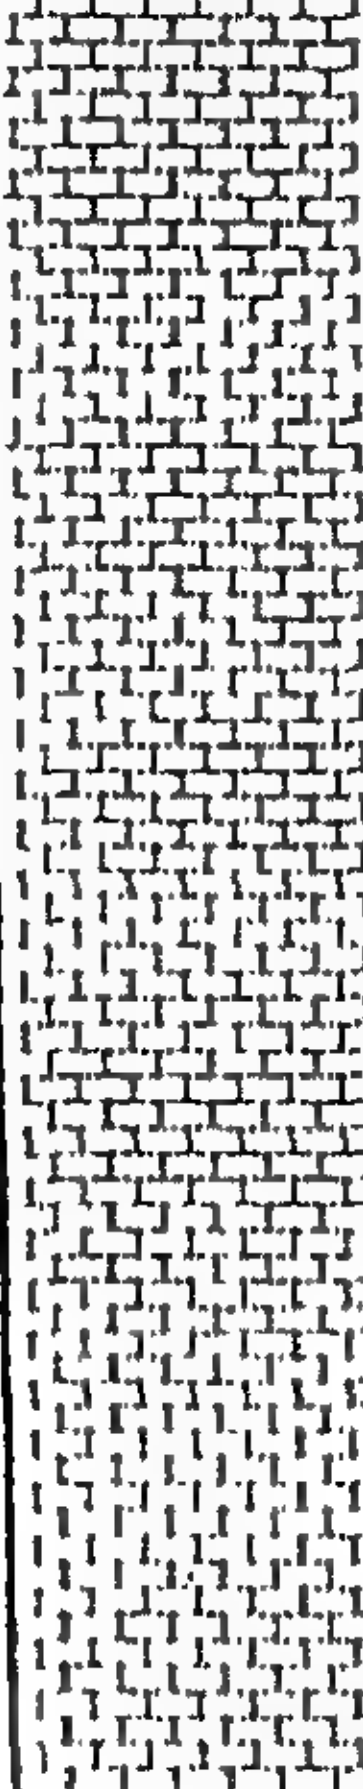
BORE HOLE NO. 2					
Depth (m)	Boring Log	Classification	C r	R Q D	Q u
2

Fill (Sandy silt , broken stones)			
3.8					
4					
5.4

Yellowish white limestone , partings of calcareous silt	36	13	97
8			42	15	
			23	-	
10			32	11	
			37	12	
12			40	13	
			35	15	
14			37	12	
15.0			30	11	
16		End of boring			
18					
20

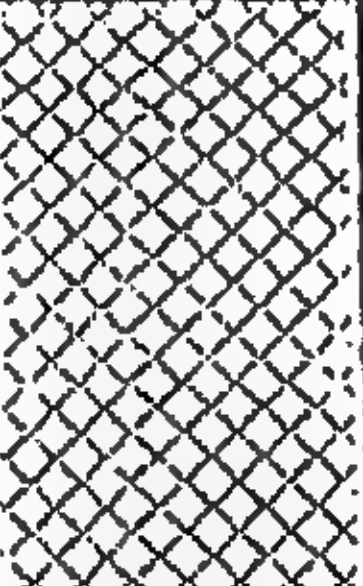
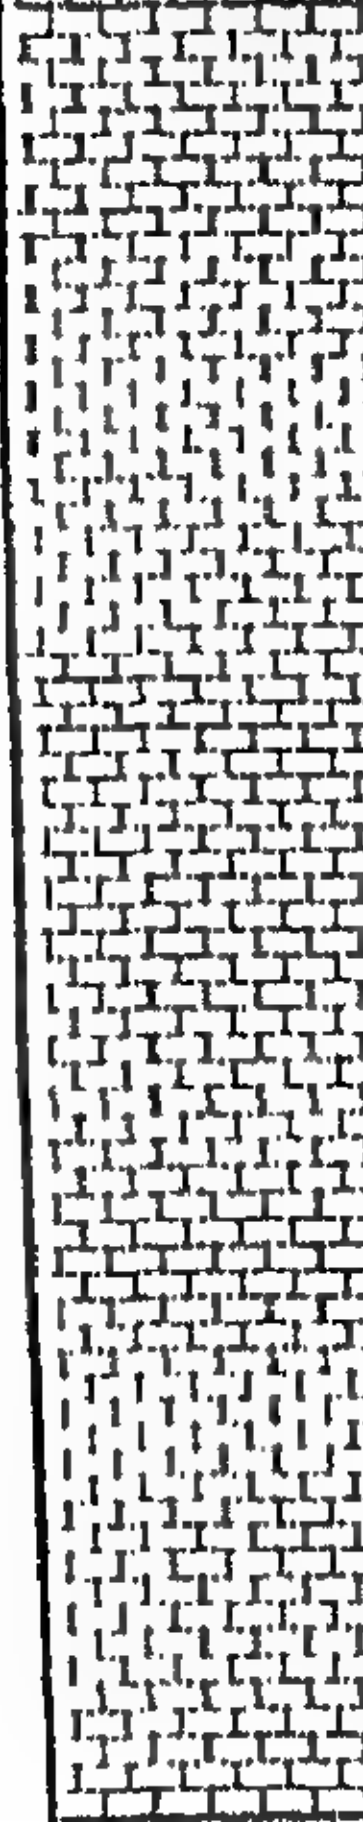
BORE HOLE NO. 3					
Depth (m)	Boring Log	Classification	C r	R Q D	Q u
2

Fill (Sandy silt , broken stones)			
3.2					
4

Yellowish white limestone , partings of calcareous silt			
5.5					
6			30	12	94
8			26	11	
10			30	14	
			23	15	
			16	-	
12			45	25	
			36	16	
14			33	11	
15.0			30	12	
		----- End of boring			
16					
18					
20
